Onderwerp: Bemiddelingsrapport

BEMIDDELINGSRAPPORT

Certificaatnummer: W-2014-03238-A008-VVE-01
Garantieregeling: Woningborg Garantie- en Waarborgregeling 2010
Opleverdatum: 30-01-2017
Ingang garantietermijn: 30-04-2017

Aanvragende partij: Vereniging van Eigenaars gebouw "PUUR BSH te Amsterdam".

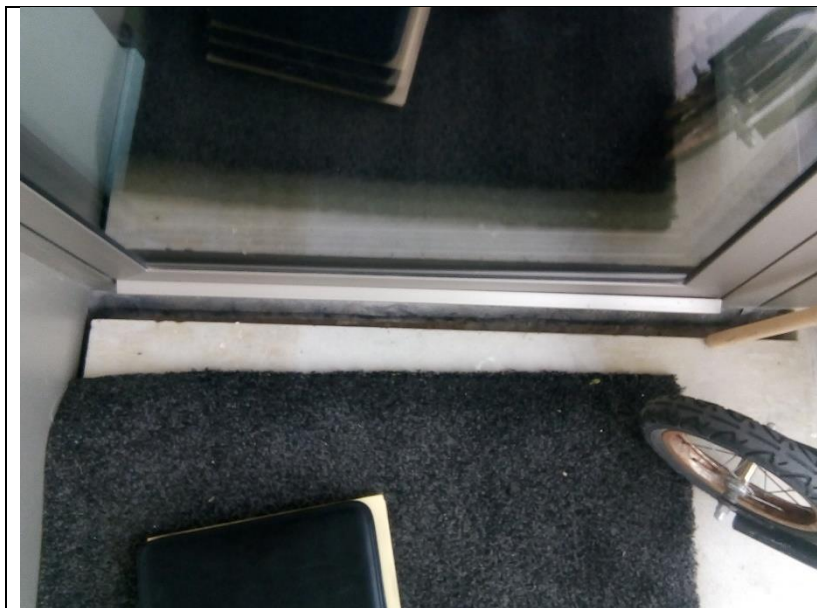
Foto 2.

Bij nader inzien kunnen wij de klacht van de openingen > 50 mm ter plaatse van de voordeuren ook niet toewijzen. Zie foto 2. Dit is in het kader van het Bouwbesluit alleen een terechte klacht als er geen bodem is. Dus als de opening > 50 mm en er geen bodem aanwezig kan er bijvoorbeeld een voetje van een kind in terecht komen en bijvoorbeeld bekneld raken. Dit is nu niet het geval. Anders is het ook niet mogelijk een goot aan te brengen in de prefab betonnen galerijen. Zoals bijvoorbeeld zichtbaar is linksboven bij foto 3.

In het kader van het Bouwbesluit zijn dit soort overgangen van het prefab beton naar de dorpel van het kozijn dus acceptabel. Wij kunnen hier dus geen herstel eisen.

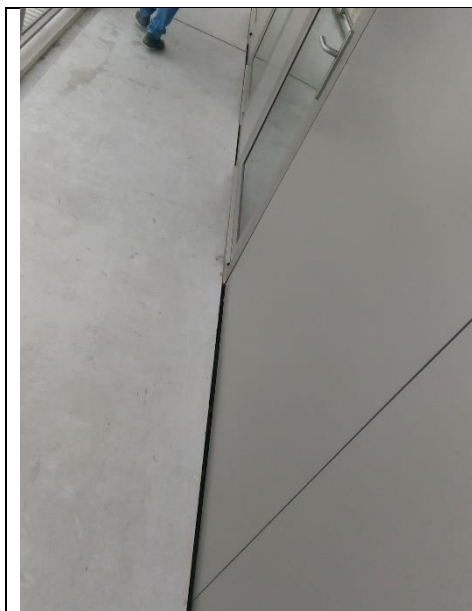
Foto 3.

Wij kunnen hier dus geen herstel eisen.
