Twijfel functioneren LBK/Ventilatie na diverse gebeurtenissen

Oorzaak hoog energieverbruik: LBK

Bevinding Newtech over capaciteit

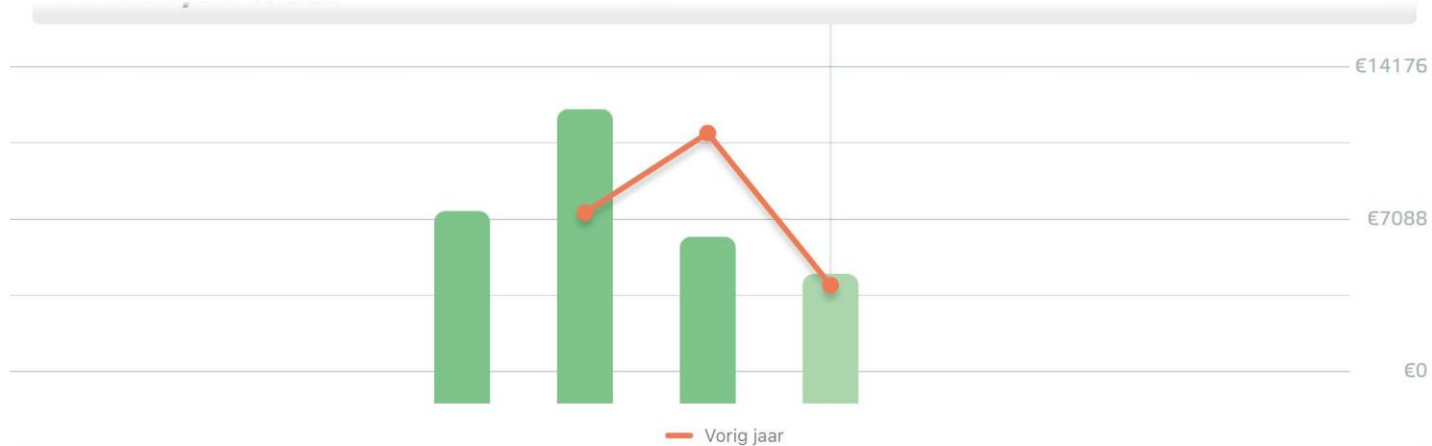
Verbruik

2021

● Stroom	38388 kWh	€ 7.943,73
● Teruglevering	2874 kWh	€ -606,88
● Opwek	7515,08 kWh	
● Vaste kosten		€ 1.143,09

Totaal € 8.479,94

$$8.479,94 / 9,5 \text{ maand} = 892 \text{ per maand} \times 12 = \sim 10.710$$
